Giovanni Cangi

# MANUALE DEL RECUPERO STRUTTURALE E ANTISISMICO

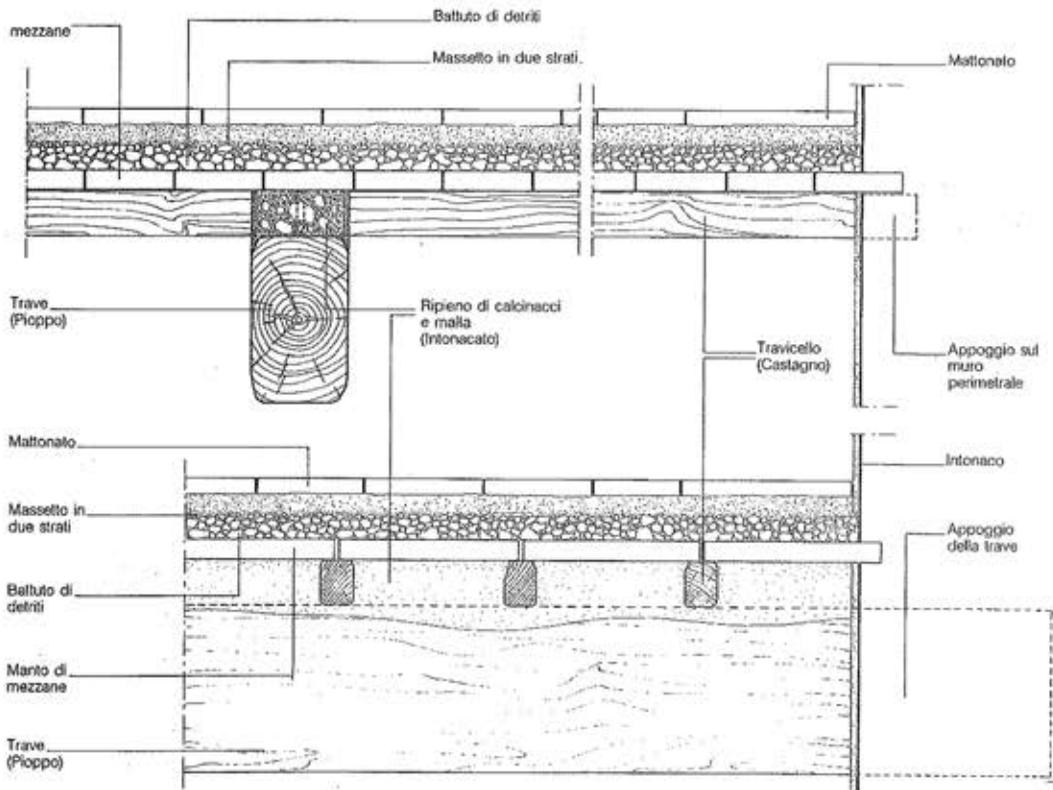
Fig. 3.5 – Sezioni longitudinale e trasversale del solaio in legno. Particolari.

Le travi maestre sono disposte ad interassi variabili di 1,50-2,00 m; i travicelli hanno un interasse corrispondente alla lunghezza della mezzana (33 cm) più lo spessore del giunto di malta.

Le mezzane sono appoggiate a secco sui castagnoli e murate lungo le coste e le teste con un sottile strato di malta di calce. La sovrastruttura è costituita da uno strato di detriti sciolti e calcinacci battuti, con sovrastante strato di allettamento in malta di calce e sabbia e mattonato di finitura.

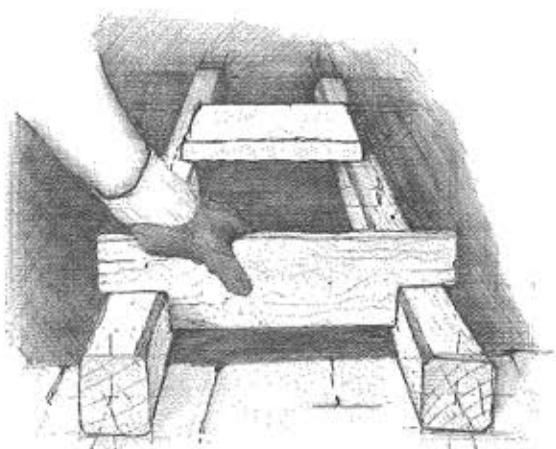
Fig. 3.6 – Distanziatore per travicelli nei solai di mezzane.<sup>2</sup>

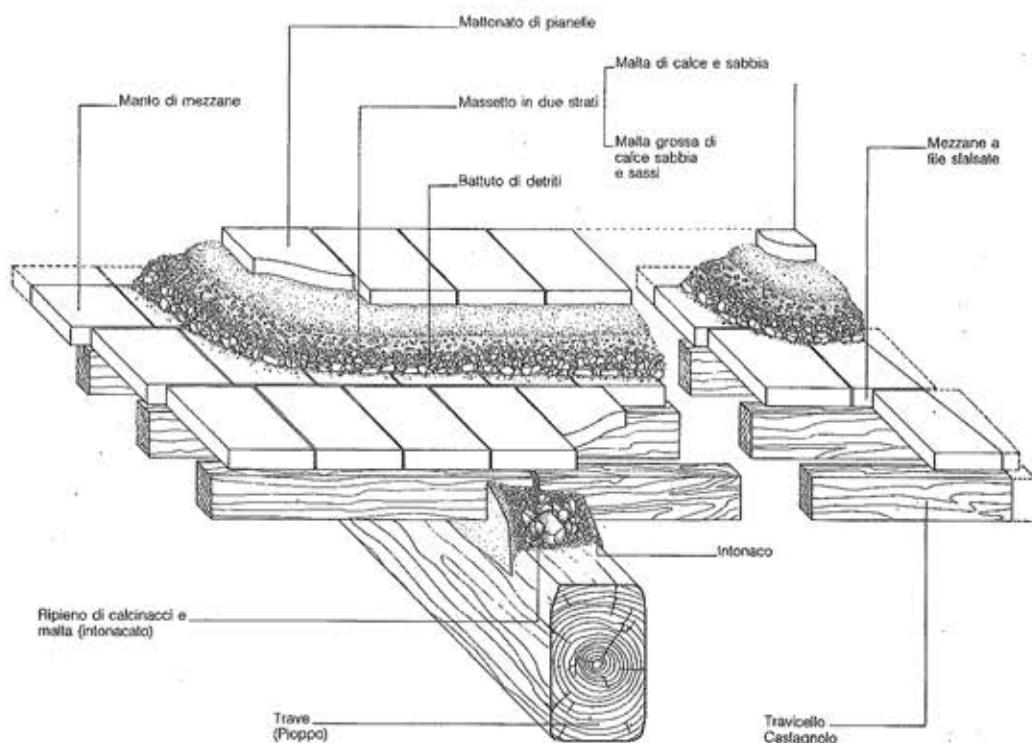
Fig. 3.7 – Particolare assometrico del solaio di mezzane con le orditure lignee e la sovrastuttura.

<sup>2</sup> Fase costruttiva di un solaio in legno a doppia orditura nell'ambito del "Cantiere Scuola" attivato dalle Scuole Professionali Edili di Firenze e di Perugia presso il Monastero di Santa Chiara delle Murate a Città di Castello (PG).

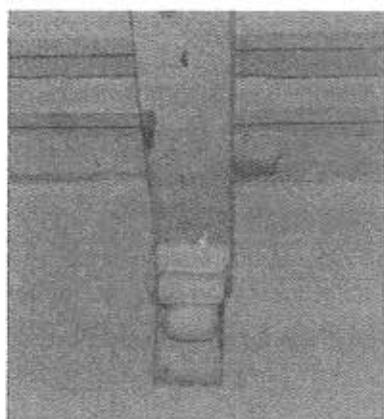
**Fig. 3.8** – Trave maestra con mensola d'appoggio.

L'esemplare illustrato in *figura 3.8* è frutto di una soluzione ricercata, che comunque conserva alcuni elementi tipici dei solai più arcaici.

Le mensole sotto le travi maestre ne migliorano l'appoggio a muro, mentre per i travicelli sono preferibili le travi di bordo, che evitano lo scasso delle pareti per l'innesto delle testate. Se le travi di bordo migliorano l'appoggio a muro dei travicelli, possono tuttavia manifestare una deformazione visibile a contatto con la parete, cui si può ovviare, quando le luci sono elevate, con l'introduzione di una mensola rompitratte (*fig. 3.9*), collocata in mezzera.

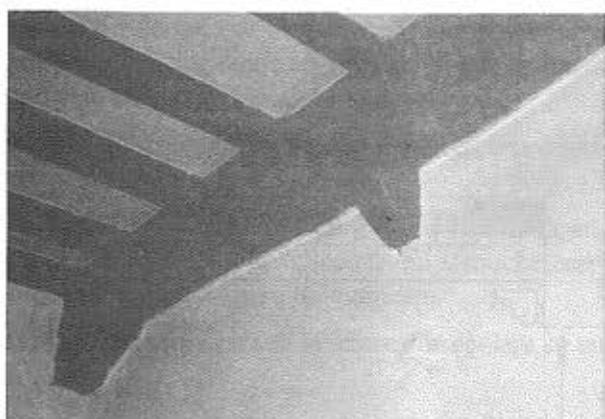
**Fig. 3.9** – Trave di bordo con mensola d'appoggio e mensoleta rompitratte sulla mezzera.<sup>3</sup>

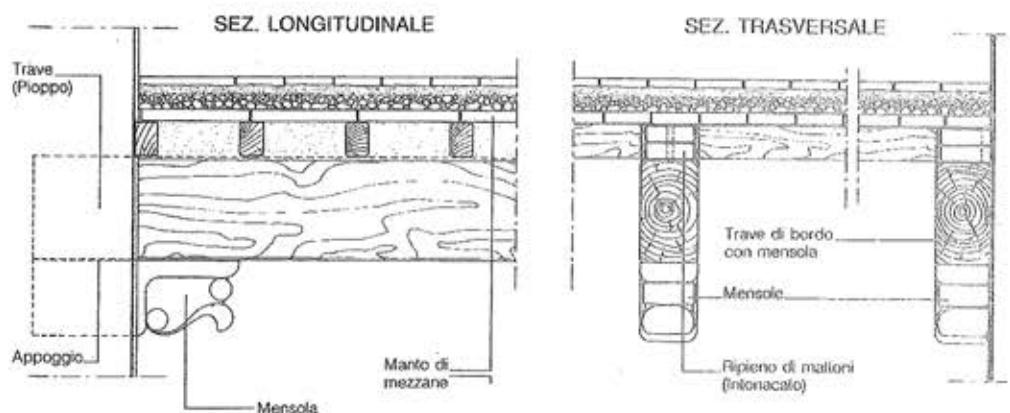
**Fig. 3.10** – Sezioni longitudinale e trasversale di un solaio di mezzane con mensole a muro e travi di bordo per appoggiare i travicelli della campata laterale.

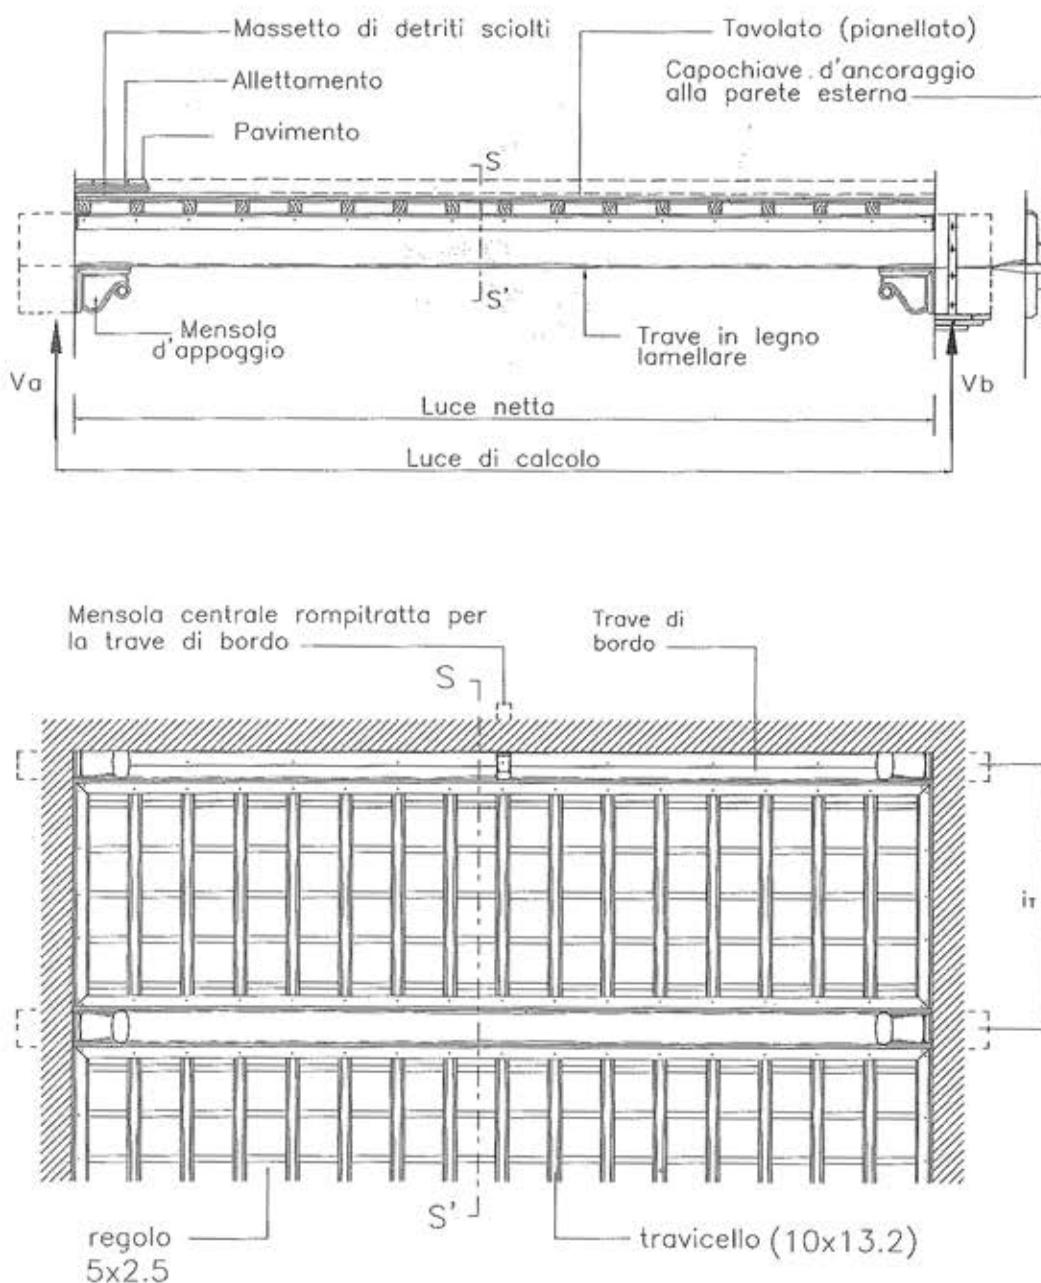
Fig. 3.11 – Solaio in legno di travi con mensole ed elemento di bordo (sezione e vista da sotto).

Se opportunamente realizzate, le mensole permettono di migliorare il comportamento statico della trave, che nella configurazione d'insieme tende ad avvicinarsi alla forma di un arco con conseguente riduzione degli stati tensionali (fig. 3.51 b).

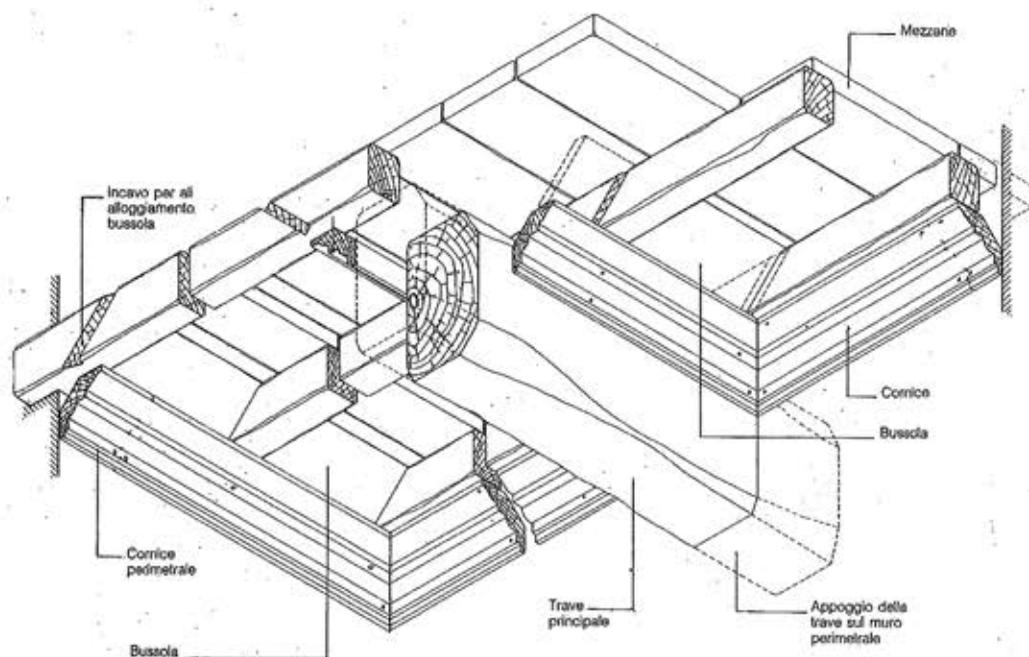
Fig. 3.12 - Solaio di mezzane con bussola e cornice intagliata. Vista assonometrica della soluzione d'angolo.

Nell'esemplare in figura 3.12 (secolo XVI), si osservano la bussola lignea ed una cornice di bordo che riquadra il campo tra le travi maestre.

Questo solaio, come quelli precedenti, è privo di particolari accorgimenti strutturali atti a rendere solidale l'impalcato con la muratura, pertanto le sollecitazioni sismiche orizzontali possono provocare lo sfilamento delle travi dal loro alloggiamento.

Le travi, ricavate da un tronco d'albero spaccato, conservano lo smusso irregolare su un lato ed il taglio a spigolo vivo dall'altro.

I travicelli sono scanalati alle estremità, per ospitare le bussole che assieme alle cornici regolarizzano i riquadri delle campate.

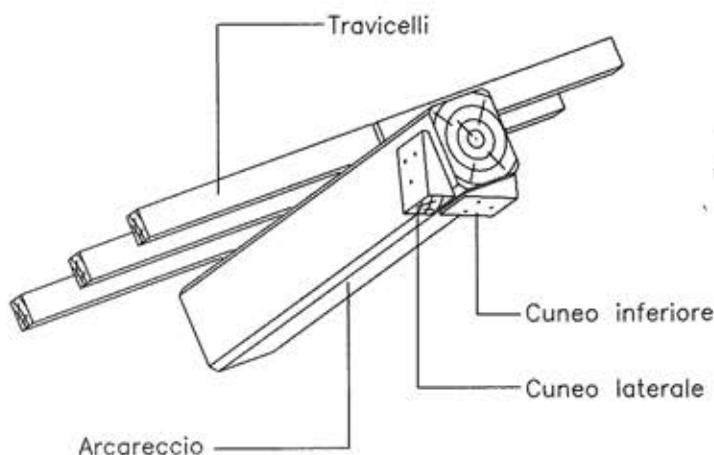
**Fig. 4.15** - Cunei inchiodati all'estremità dell'arcareccio per la realizzazione dell'appoggio piano orizzontale.

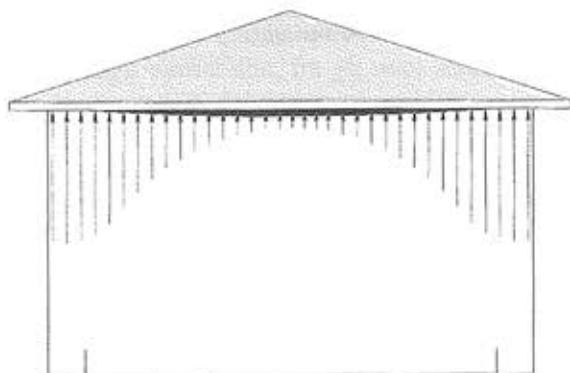
**Fig. 4.16** – *Effetto trave dei cordoli in cemento armato. Distribuzione disomogenea delle tensioni sulla muratura.*

Un primo fenomeno, di natura statica è dovuto all'eccessiva rigidezza dei cordoli in c.a. e, più in generale, dei solai in latero-cemento. Si tratta del cosiddetto *effetto trave*: il cordolo che dovrebbe distribuire i carichi in modo uniforme sulla muratura sottostante si trova invece a trasmettere azioni concentrate alle estremità, per cui si comporta come una trave, scaricando la muratura sottostante.

Le fessure che a volte si formano fra cordolo e muratura costituiscono un chiaro indizio di questo pericoloso fenomeno. In questo caso i pochi benefici determinati dall'introduzione di un tetto pesante vengono completamente annullati, mentre si verifica un incremento delle forze sismiche.

Le porzioni di muratura private della compressione stabilizzante tendono a ribaltare per effetto delle azioni ortogonali come se si trattasse di muri isolati scarichi, mentre il tetto mantiene la sua integrità.

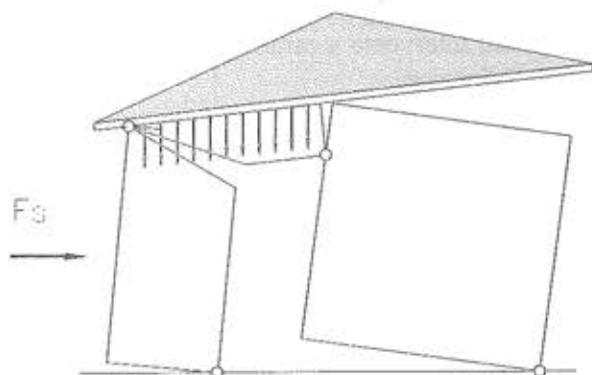
**Fig. 4.17** – I tetti indeformabili subiscono rotazioni rigide con conseguente distacco di alcune pareti.

Un altro aspetto comportamentale emerge attraverso una lettura cinematica della risposta sismica: si osserva chiaramente che i movimenti rotazionali delle pareti non sono congruenti con il profilo d'imposta della copertura rigida, per cui è inevitabile il distacco di alcuni tratti di muratura.

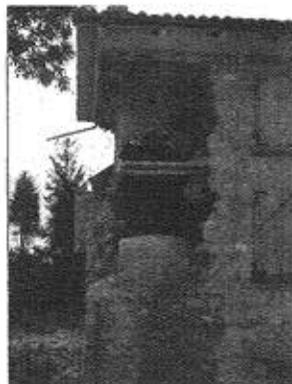
**Fig. 4.18** – La foto evidenzia una risposta sismica anomala in presenza di solai rigidi. Terremoto in Umbria-Marche 1997. (Ing. Antonello Anastasi)

Il sisma del 1997 che ha interessato il territorio umbro-marchigiano ha mostrato questi effetti sugli edifici che, fra gli anni settanta e ottanta, erano stati consolidati a seguito dei danni prodotti dai terremoti coevi.

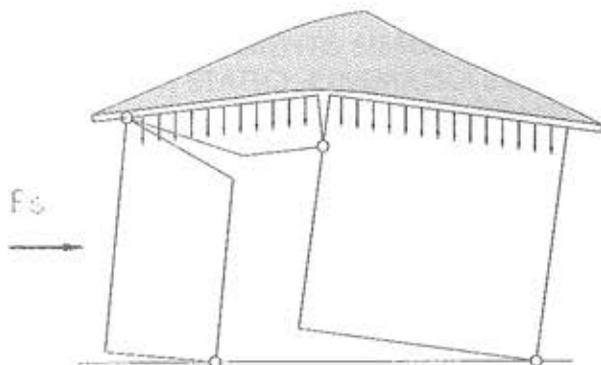
**Fig. 4.19** – Il tetto deformabile si modella aderendo alla nuova configurazione della parete ruotata per effetto del cinematismo strutturale e va a distribuire il carico in modo più uniforme.

I fenomeni osservati sono invece scongiurati in presenza dei tetti tradizionali deformabili, capaci cioè di adeguarsi alle diverse configurazioni e di mantenere la muratura costantemente sotto carico.

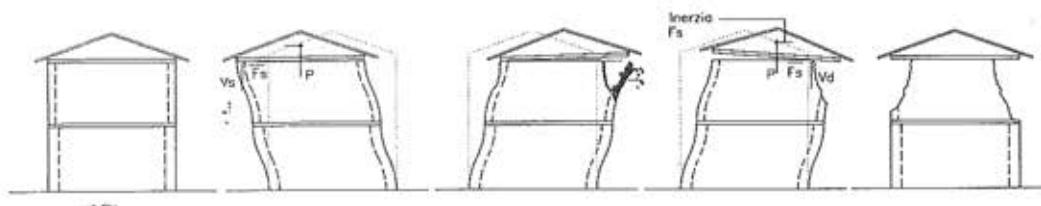
**Fig. 4.20** – Fasi dell'effetto sismico dinamico sulle pareti sommitali in presenza di coperture rigide, che per inerzia del tetto (fasi 2 e 3) tendono a sollevarsi dalla parete sottovento che viene così completamente scaricata.<sup>2</sup>

<sup>2</sup> La sequenza delle fasi sismiche prende a riferimento una struttura elastica che non risponde al reale comportamento delle murature, ma che tuttavia serve a meglio evidenziare il fenomeno dinamico.

Il tetto rigido viene trascinato nel moto oscillatorio dalla forza di taglio trasmessa dai muri sottostanti a livello del piano d'imposta. Con il baricentro della copertura, situato ad una quota superiore, si genera una coppia d'inerzia che fa impennare il corpo rigido, riducendo di fatto le compressioni sulla parete sottovento.

L'analisi dinamica mostra che tale effetto è generalmente ritardato, per cui la compressione della parete di valle si verifica dopo che la stessa ha ricevuto un pericoloso colpo di frusta. Il fenomeno, pertanto, produce conseguenze disastrose su una parete sommitale sostanzialmente scarica. Lo sveltamento di materiale in questi casi è una conseguenza inevitabile.

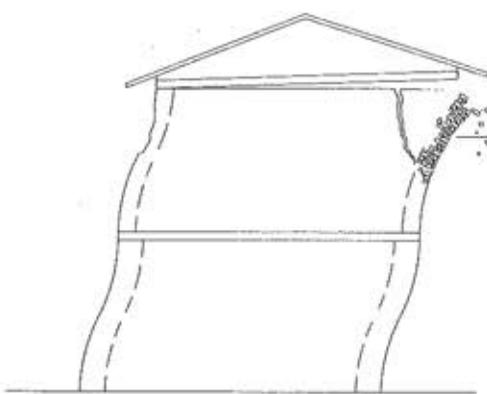
Fig. 4.21 - Colpo di frusta sulla parete sommitale sottovento: effetto catapulta.

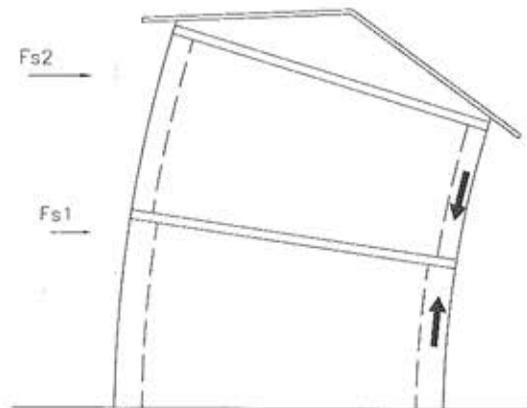
Fig. 4.22 - Stato di compressione teorico (perché ritardato) indotto dall'azione statica equivalente sulla parete sottovento.

La stessa analisi eseguita con il metodo statico equivalente porta a considerazioni completamente opposte, per il fatto che la forza sismica sembra produrre uno stato di compressione della parete sottovento e quindi un effetto stabilizzante che si traduce in un sensibile incremento della resistenza a taglio.

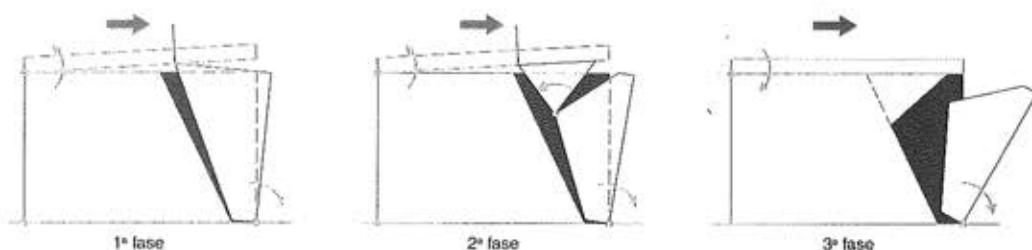
**Fig. 4.23** – Evoluzione del meccanismo di rottura per azioni complanari in presenza di cordoli rigidi in cemento armato.

I cordoli in cemento armato, in conseguenza dell'effetto dinamico che porta a scaricare

la parete sottovento, vanno pure a modificare i cinematismi di collasso del muro di controvento in senso peggiorativo, secondo le modalità illustrate in *figura 4.23*.

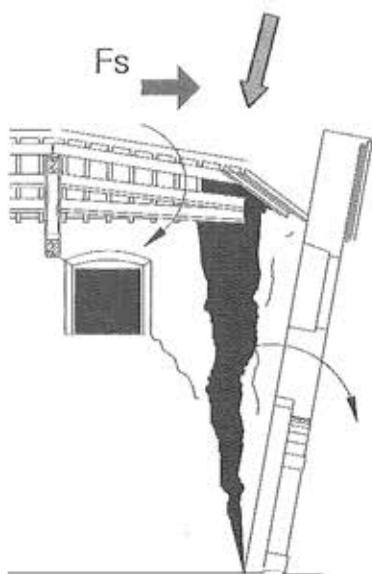
**Fig. 4.24** – Santo Stefano di Bonsciano - Città di Castello (PG). Cinematismo classico di ribaltamento della facciata.

Una prova concreta si ottiene dal riscontro fra il cinematismo di ribaltamento rilevato nella facciata della chiesa di Santo Stefano a Bonsciano - PG (*fig. 4.24*), danneggiata dal sisma del 1997, e quello rappresentato da Benozzo Gozzoli, alla fine del '400, nel ciclo pittorico di San Francesco a Montefalco - PG, dove l'artista riproduce un meccanismo identico, probabilmente osservato dal vero ed utilizzato nella raffigurazione simbolica del santo che sostiene la Chiesa pericolante (*fig. 4.25*).
